**Vloerproblemen  
...onopgemerkt...  
...totdat het te laat is !**

## Ervas weet betonvloeren op waarde te schatten!

### De Ervas oplossing

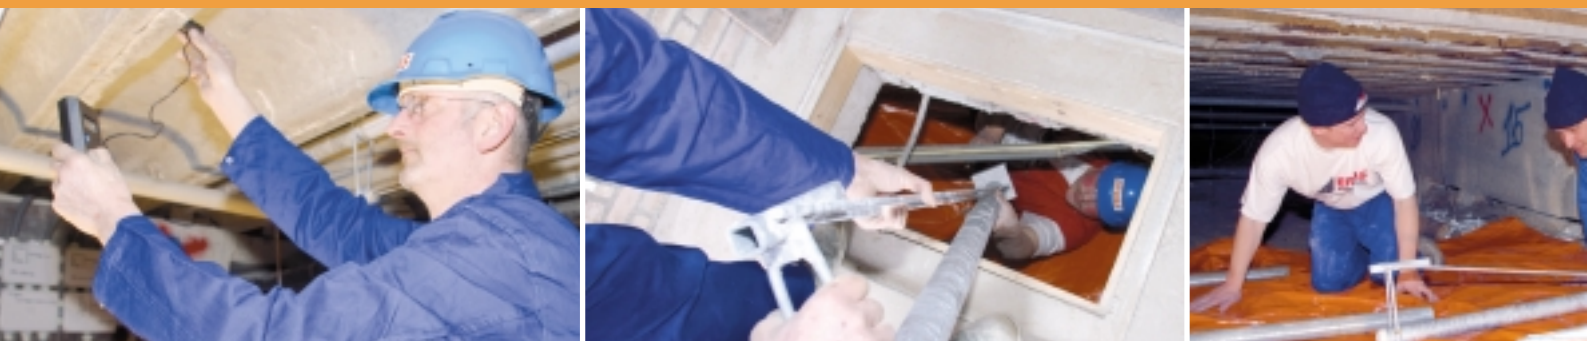
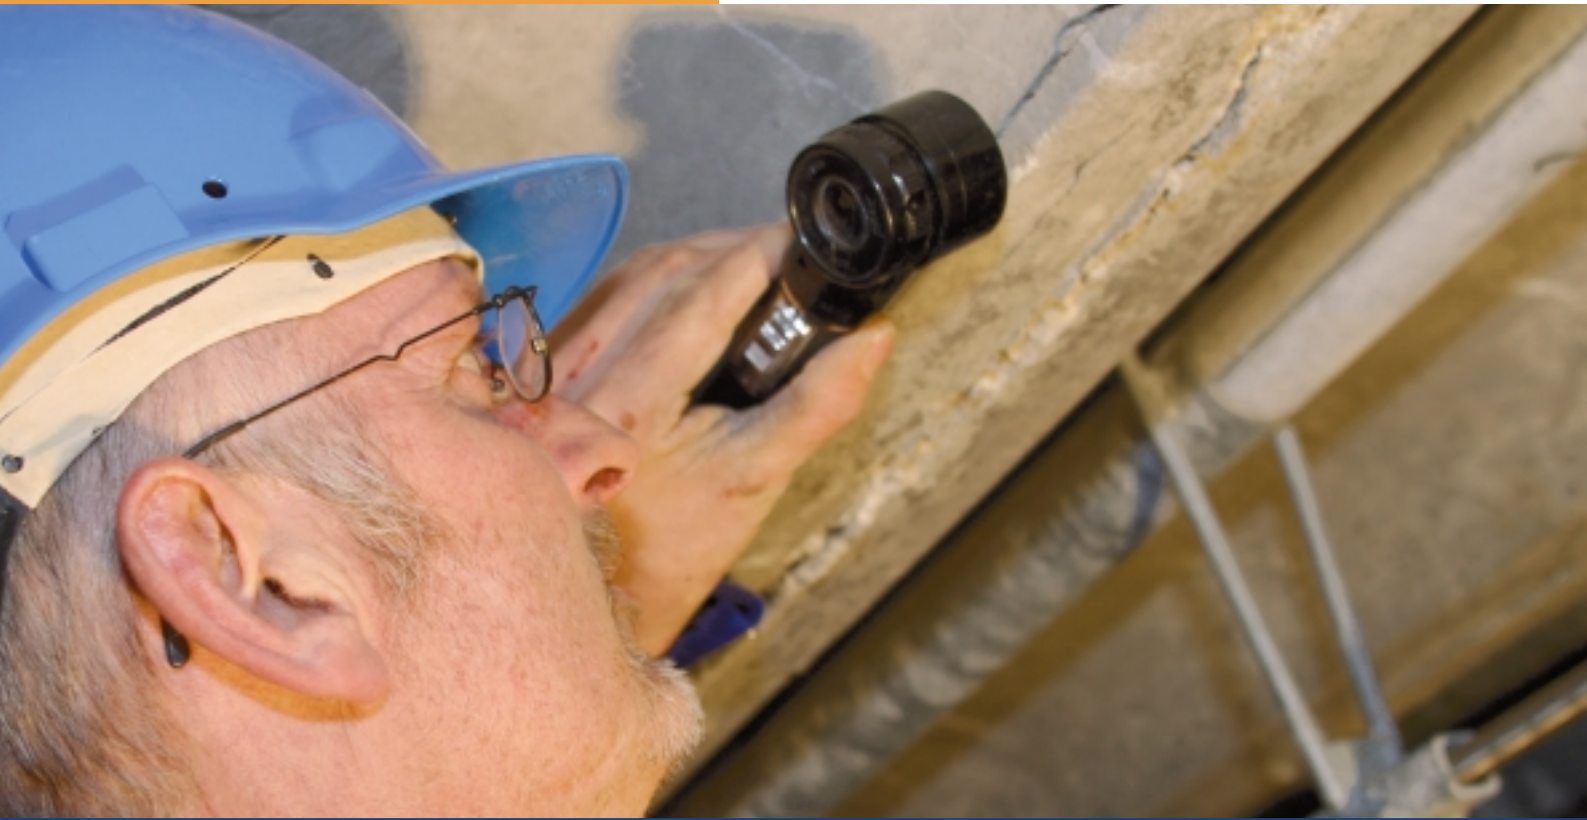
**Na inspectie worden de onderdelen door het kruipluik aangevoerd**

- 1** De constructie, bestaande uit verzinkt stalen delen, wordt door het kruipruik aangevoerd.
- 2** In de kruipruimte worden de delen in elkaar gezet en op de fundering en tegen de onderzijde van de vloerdelen geplaatst.
- 3** Na het aanspannen worden de trekkrachten in het vloerdeel overgenomen en is de vloer beschermd.

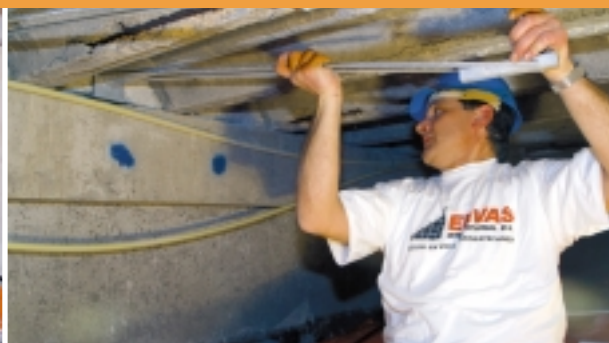
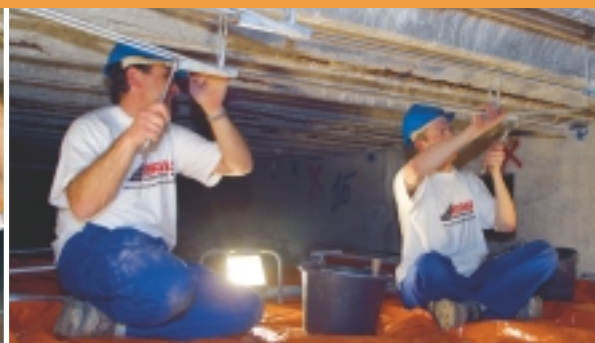
**Met behoud van bestaande leidingen wordt de constructie gemonteerd**

In drie eenvoudige stappen monteren onze vakmensen een constructie onder de bestaande vloer. Deze neemt de rol van de bestaande, doorgeroeste, wapening over:

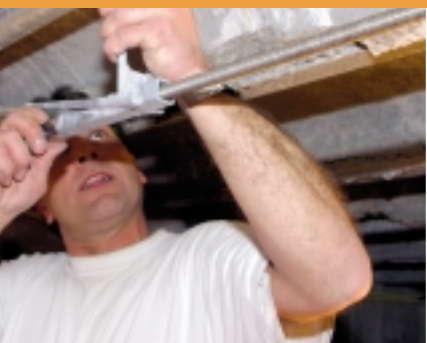
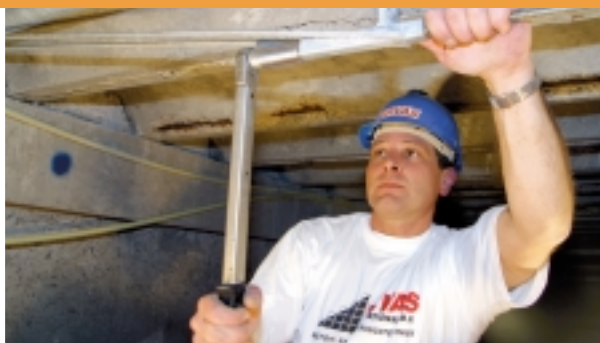
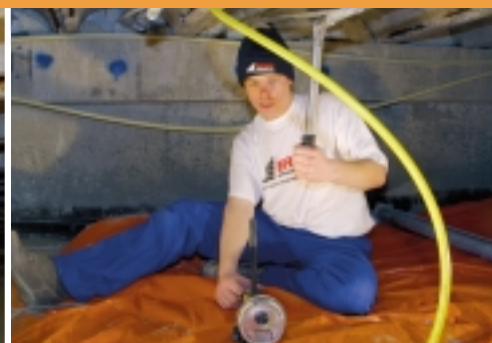
**Na het aanspannen is de vloer weer veilig**
